Евиденција на камена пластика на сакралните и профаните објекти во Гостивар

1. Назив и ознаки

Назив на институцијата што ја води евиденцијата Конзерваторски центар - Гостивар		
Назив на евиденцијата Основна евиденција.		
Назив на доброто што е предмет на евидентирање Камена пластика во стари гробишта во Стара Медреса (Саат Џамија)		
Реден број во евиденцијата/инвентарен број	001	ЕМБ на доброто Стар 4-807-024/043 ПНД
Класификација на доброто според Националната класификација на културното наследство 1. Недвижно културно наследство 1.1 Споменик 1.1.4 Гробни објекти 1.1.4.1 Гробни објекти и надгробни споменици 1.1.4.1.9 Нишан (надгробен споменик)		
Датуми на евидентирањето, особено кога е извршена евиденцијата, обработката и внесувањето на податоците во евиденцијата Евидентирањето е извршено во периодот од 01.05 - 30.06.2022 година. Обработката и внесувањето на податоците во евиденцијата е извршено во периодот од 01.09 – 30.10.2022 година.		
Учесници во евиденцијата, особено лицата кои го извршиле евидентирањето и обработката, како и лицата кои го извршиле ажурирањето и внесувањето на податоците во евиденцијата Лицата кои го извршиле евидентирањето: - Мариана Филова-виш конзерватор-

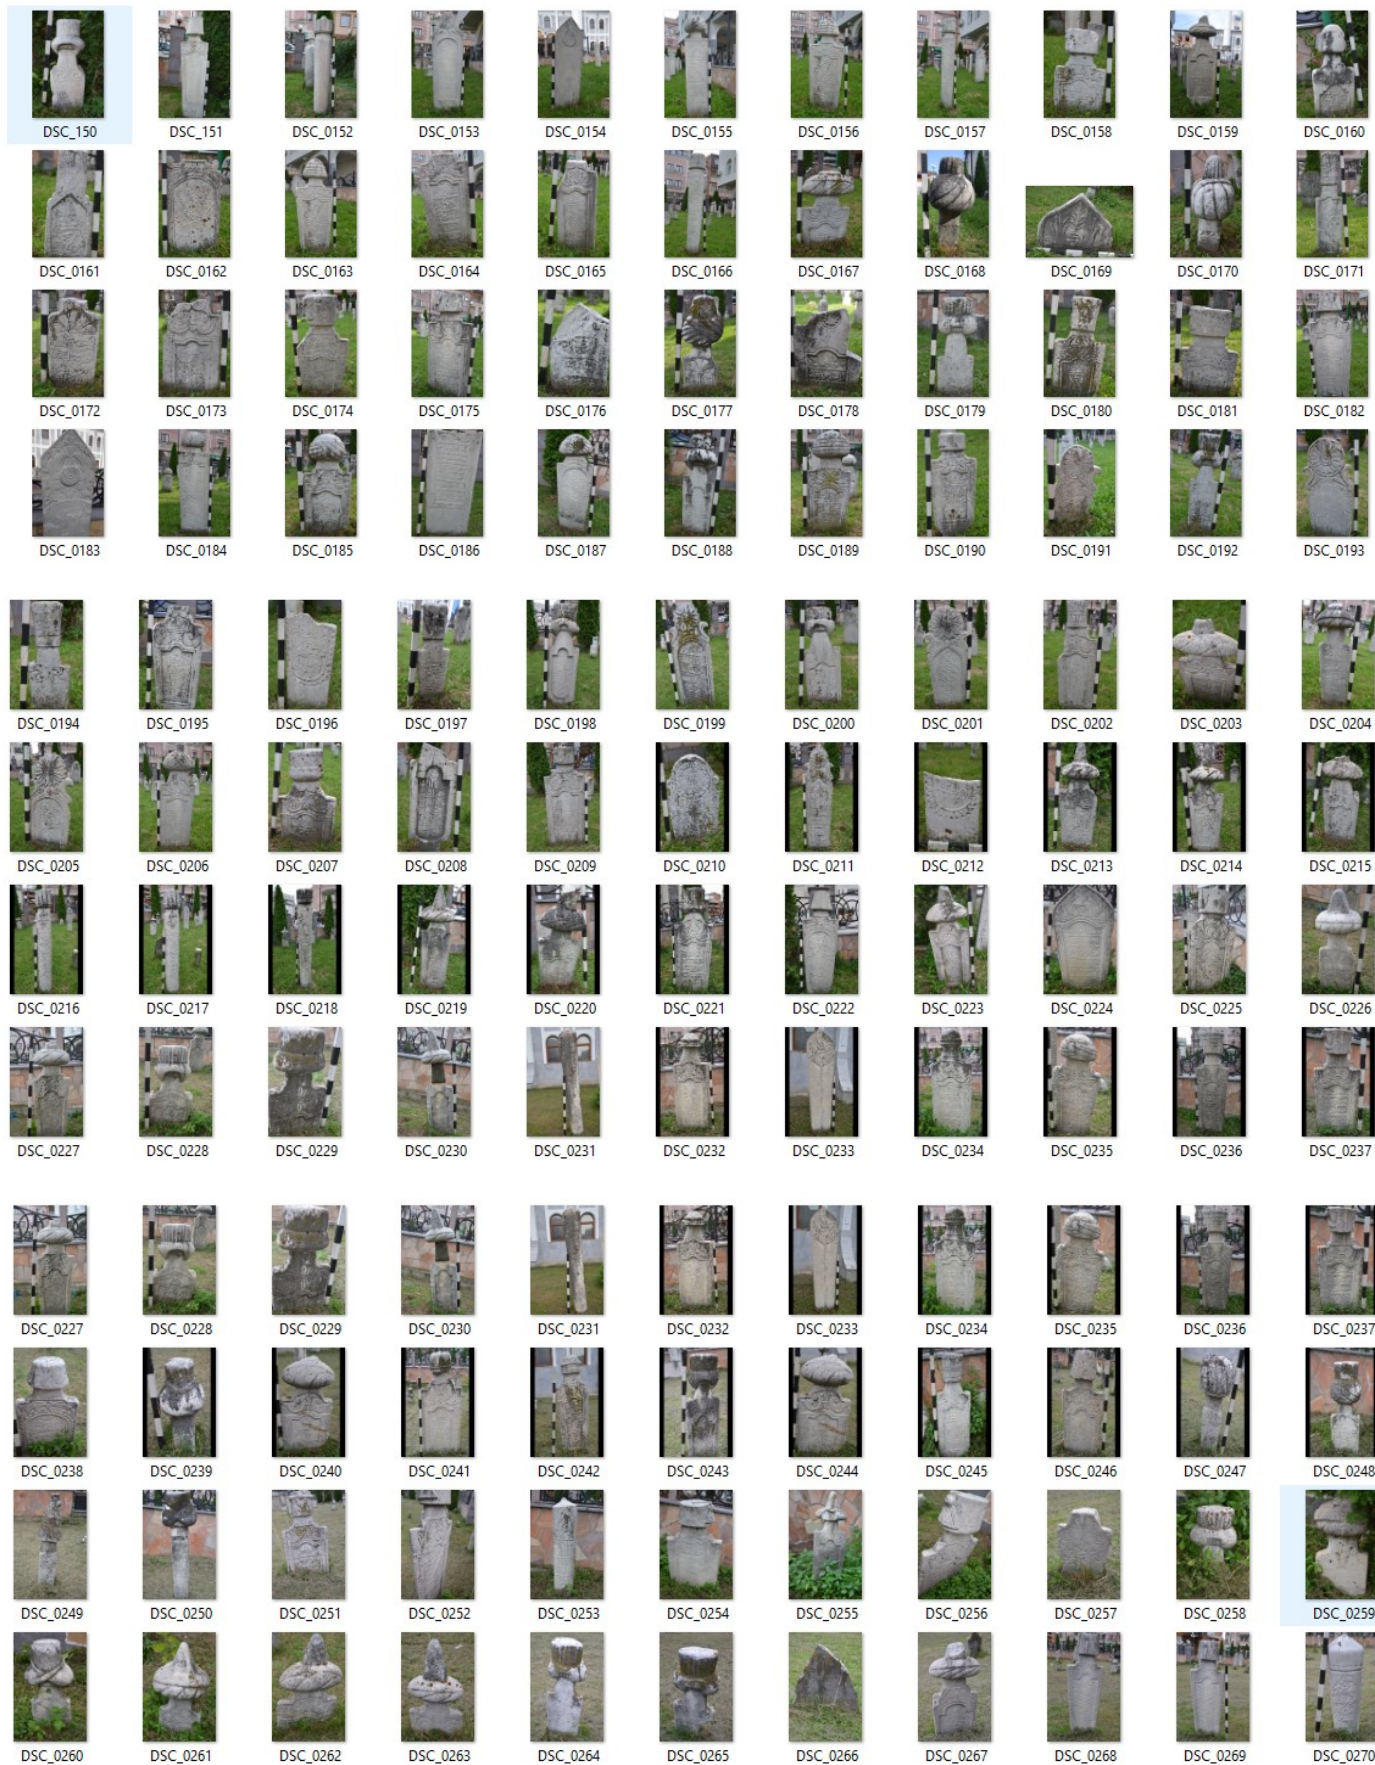
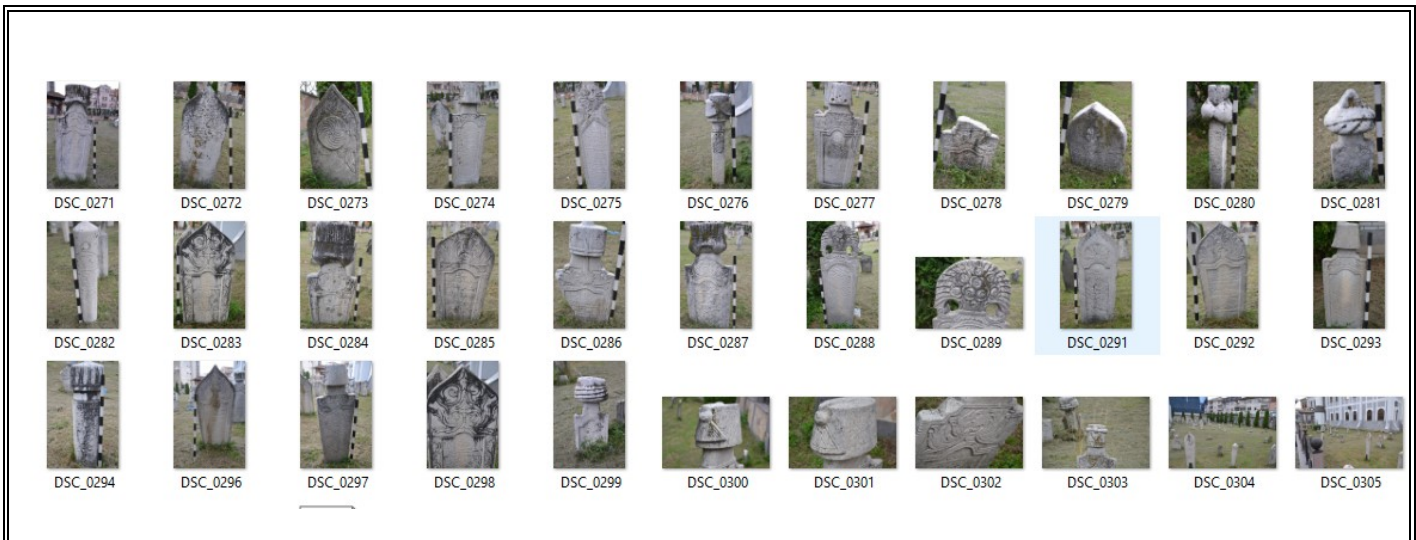
Фото документација

150. Машки надгробен мермерен споменик, антропоморфен корпус со раменици (откршени), врат кој преминува во глава претставена преку цилиндрична плисирана шапка обвиткана со платно турбан (ваков вид на шапки носеле државните великодостојници во султанскиот двор, дворскиот врв). Текст релјефен, спирални форми на декорација во делот под рамениците.

151. Машки мермерен надгробен споменик со скулптурална шапка фес со пускул, растителна релјефна декорација во делот под рамениците на споменикот, текст во плиток релјеф во осум редови. Година на смрт на покојниот во осмиот ред 1021? (1021) по Хиџра или 1612/1613 по Христово летоброене.

152. Машки мермерен надгробен споменик, цилиндрична колонка која преминува во скулптурална шапка (карактеристична за Бекташкиот тарикат). Во горниот дел на споменикот во медалјон е изработен цвет, текст во плиток релјеф.

153. Женски мермерен надгробен споменик со претстава на цвет која ни ја прикажува главата на споменикот, релјефен текст. Година 1206? (1206) – 1791/92.

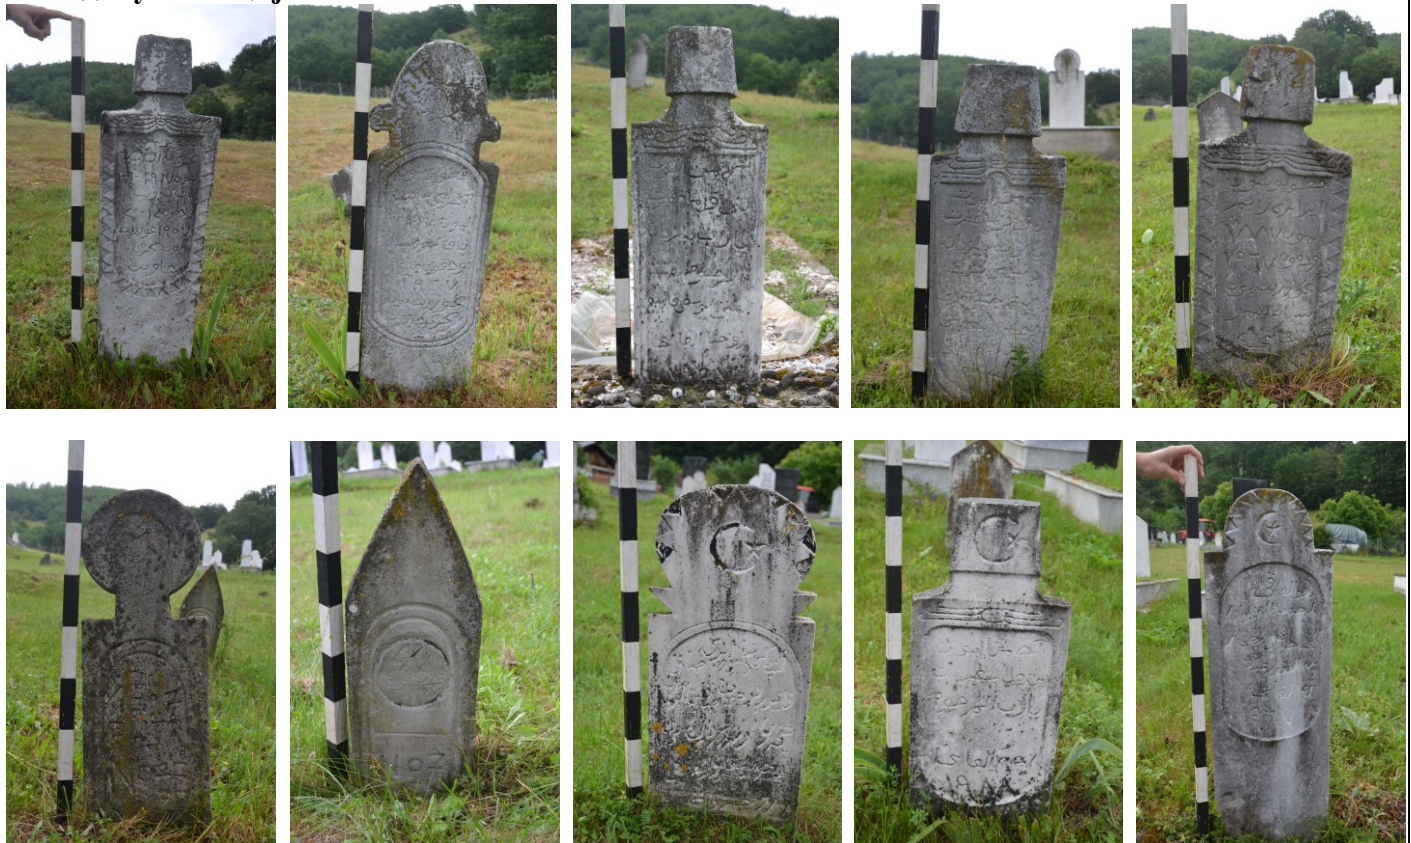
Фото документација

Општ опис на доброто Слика бр.1 Машки мермерен надгробен споменик, врежан текст (за точно прецизирање на година во текстот потребно е расчитување), геометриска и растителна декорација. Слика бр. 2. Надгробен споменик веројатно на женско лице, текст исклесан, на главата од споменикот со врежување е прикажан растителен мотив гранче. Слика бр. 3. Машки мермерен надгробен споменик со врежан текст, едноставна растителна декорација. Слика бр. 4. Машки надгробен споменик, текст исклесан, едноставна геометриска декорација. Слика бр.5. Машки надгробен мермерен споменик, текст вдлабнат, геометриска декорација. Слика бр. 6. Мермерен надгробен споменик со корпус претставен преку тело раменици врат и кружна глава на која со врежување е прикажан симболот месечина и ѕвезда, текст вдлабнат и тешко читлив. Слика бр. 7. Мермерен надгробен споменик со геометриски врежувања, централно врежан медалјон, со симболи. Слика бр. 8. Мермерен надгробен споменик со исклесан текст, на главата од споменикот има претстава на месечина и ѕвезда, симболот на Турската Империја. Слика бр. 9. Машки мермерен надгробен споменик, корпус составен од тело, раменици, врат и глава со фес на кој е врежан симболот месечина и ѕвезда, едноставна декорација. Во последниот ред е испишана година (1988) 1988. Слика бр. 10. Мермерен надгробен споменик, текст врежан, претстава на симбол месечина и ѕвезда, геометриска декорација, во последниот ред испишана година (1967) 1967.

Составни делови на доброто Подолу фотографираните надгробни споменици имаат антропоморфна форма со составни елементи корпус или тело, раменици, врат и глава.
Архитектонско-конструктивни содржини
Ликовни содржини Растителна и геометриска декорација.
Просторно-амбиентални содржини

Општа состојба на зачуваност Добра.
Квалитет на состојбата Добра.
Промени/интервенции во минатото Нема.
Фактори на влијание/причинители Надворешни атмосферски влијанија.
